BULLETTIN

BUL: 36/99

-type og reg.: McDonnell Douglas MD-81, SE-DIN

Type hendelse: Alvorlig luftfartshendelse, under landing i tåke kom flyet helt på siden av banen og kjørte ned to landingslys

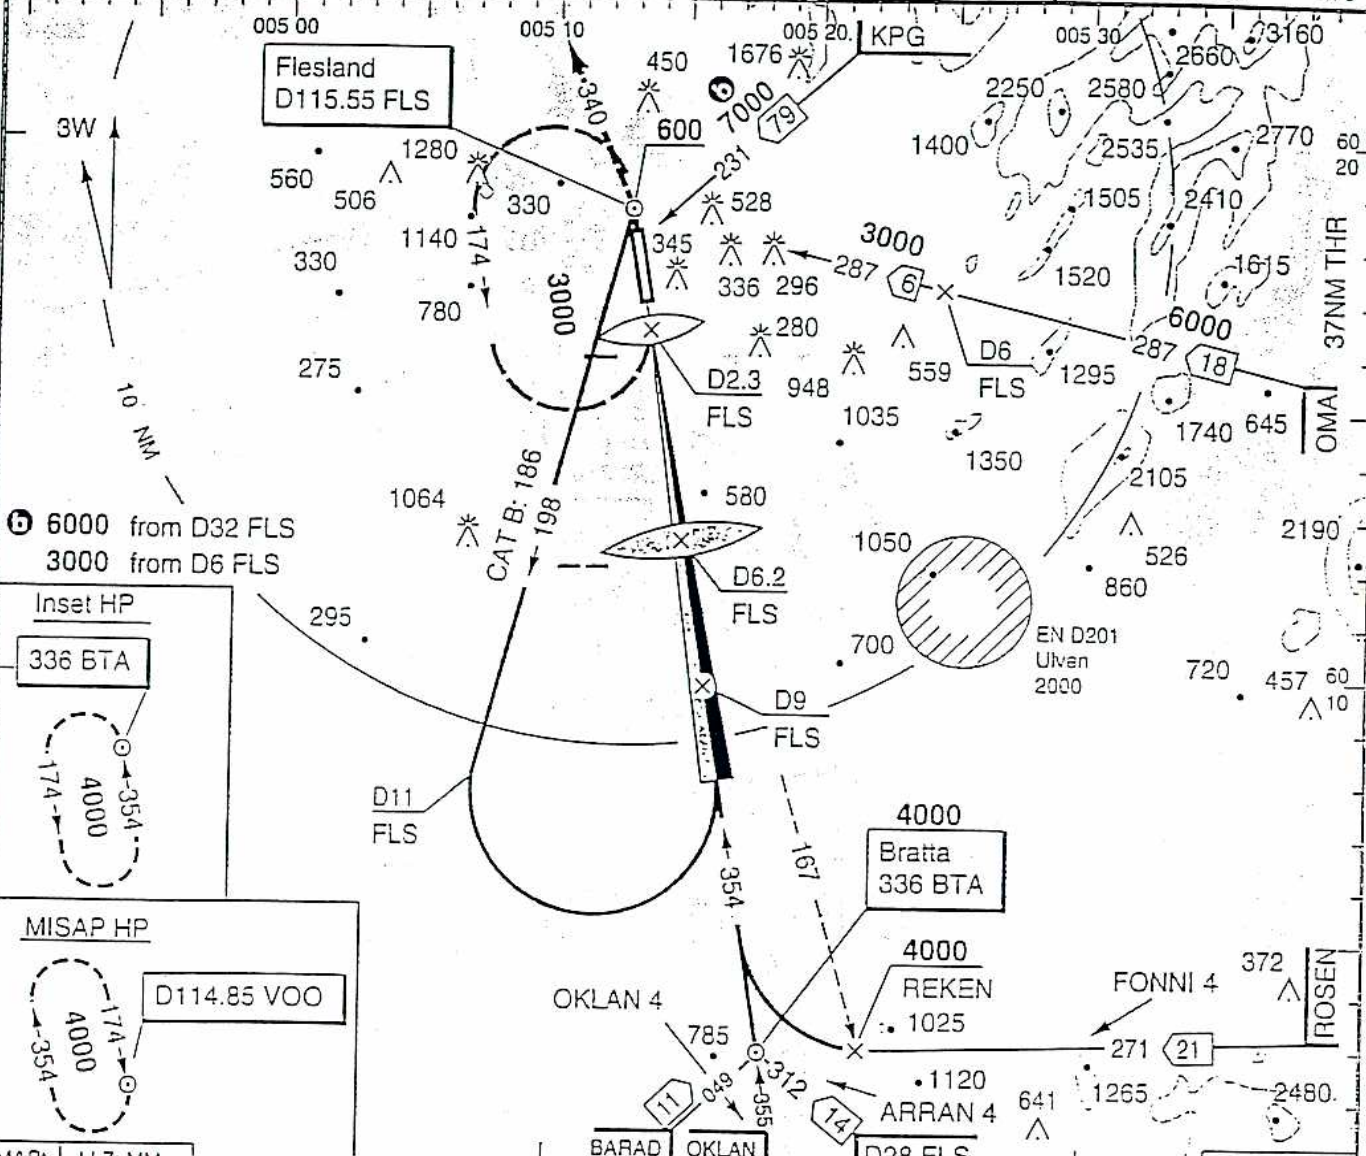
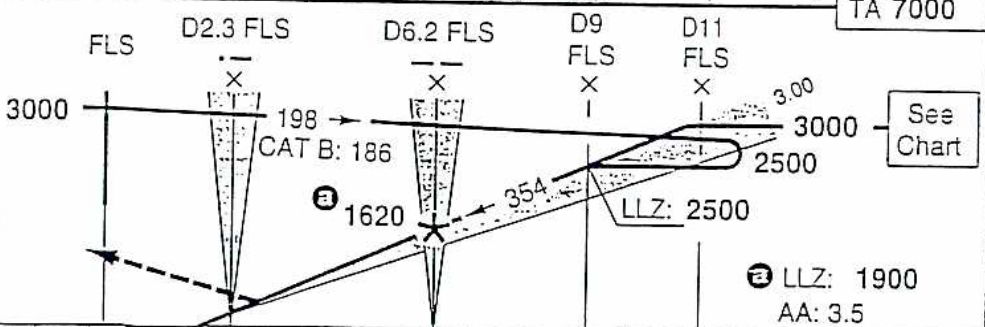
ILS 110.5 BG 354° GP 3.00 GHT 56

Climb on 354° to 600
 turn left (no left turn
 before **D115.55 FLS**)
 and climb on 340° to
 2000 before turning to
D114.85 VOO Join **VOO**
 HP climbing to 4000.
 (353°/16NM)

NM												
DME FLS	ALT	GS/KT	ROD	JAA			ILS			LLZ+DME						
D7.8	- 2500	90	570	ACFT	B	C	D	B	C	D						
D7	- 2200	100	630	MIN	350 (200)			460 (284)								
D6	- 1820	120	760	RVR-KM	0.70			1.1	1.2	1.4						
D5	- 1440	140	880	APL U/S	1.0			1.5	1.6	1.8						
D4	- 1070	160	1010													
D3	- 690	RVR=Vis x:														
D2.3 :LLZ	460	Day	1.5													
		Night	2.0

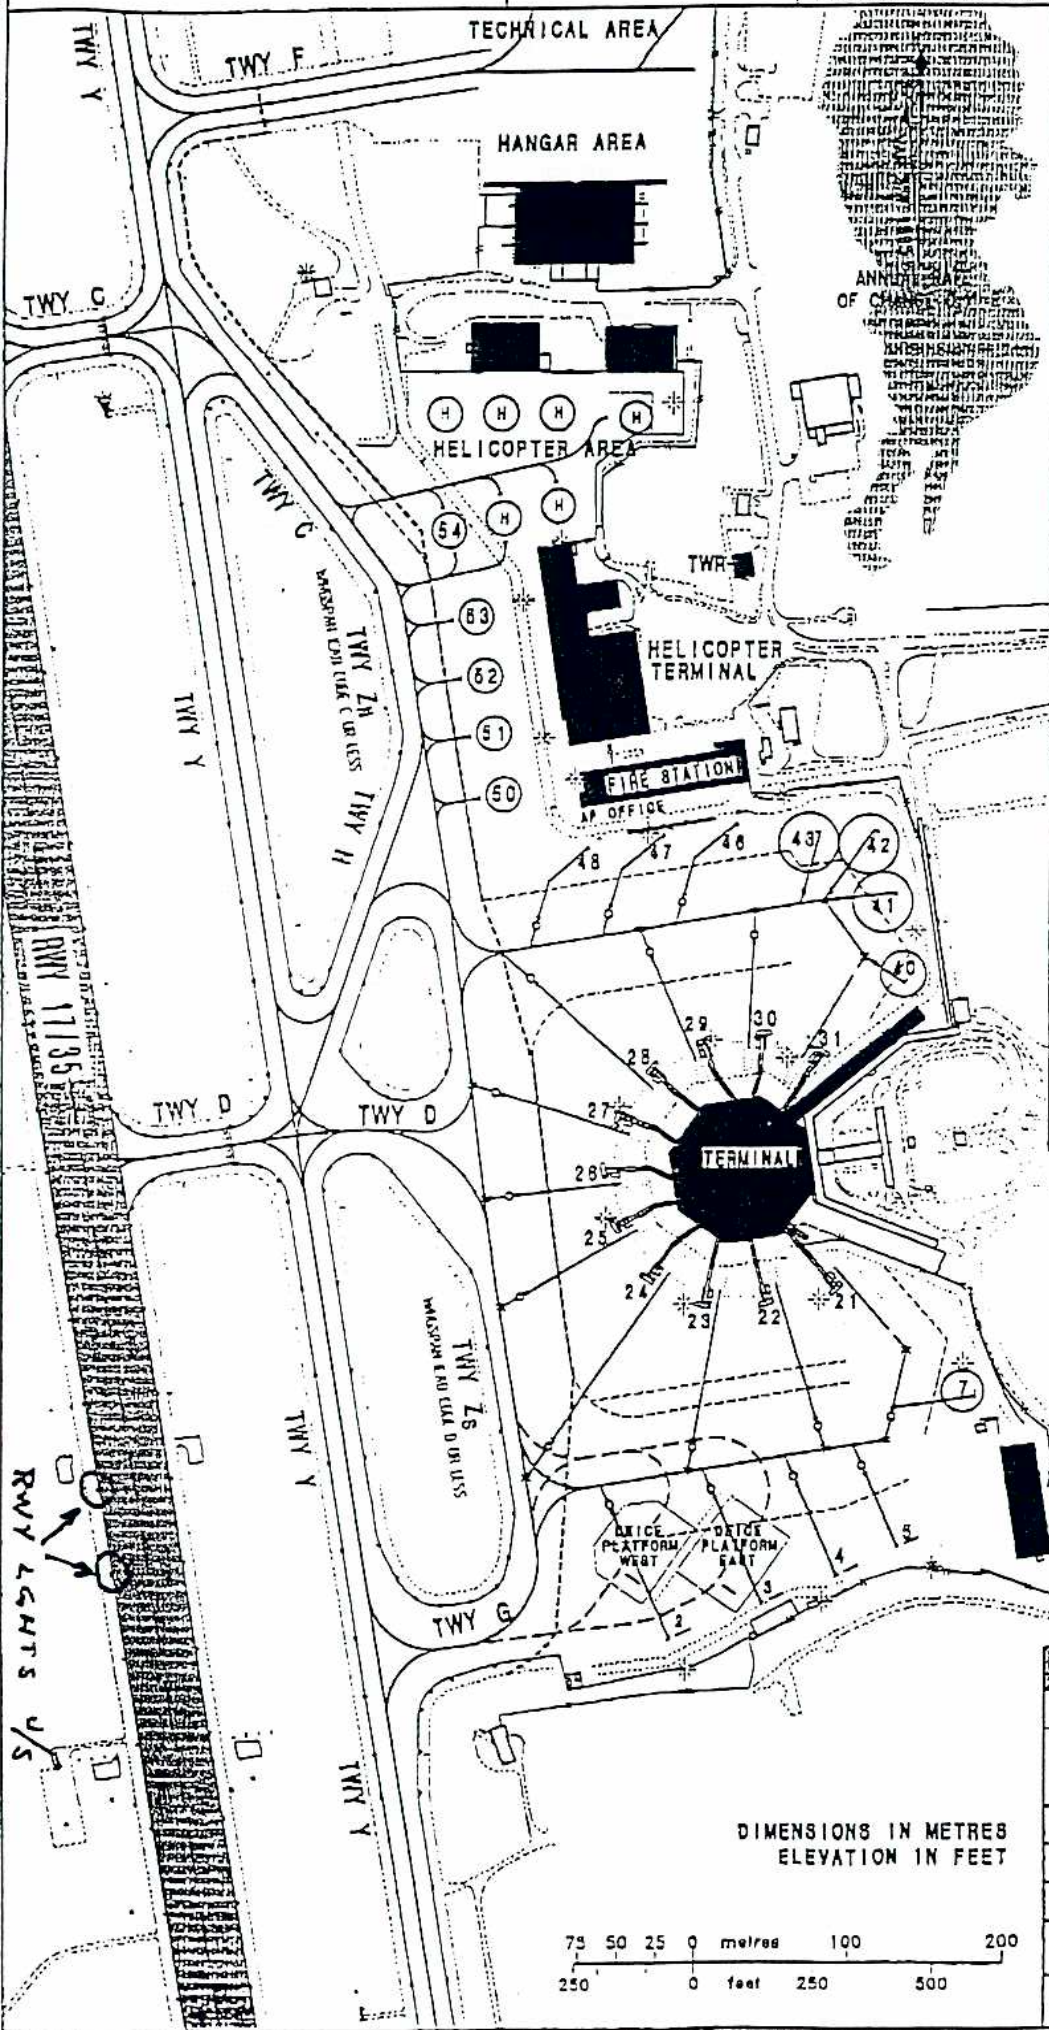
AIRCRAFT PARKING/
DOCKING CHART - ICAO

APRON ELEV
189 FT

BERGEN
FLE ISLAND
NORWAY

TAXIWAYS (EXC Z) 22.5 M
WIDE
TAXIWAYS AND APRON
BEARING STRENGTH
LCN-80, PCN-65/F/A/X/T
