RAPPORT

RAP: 05/2000

-type og reg.: Brditschka HB-21-2400, SE-TUM og
Piper Cherokee Archer II PA-28-181, LN-NAM

Type hendelse: Luftrafikkhendelse

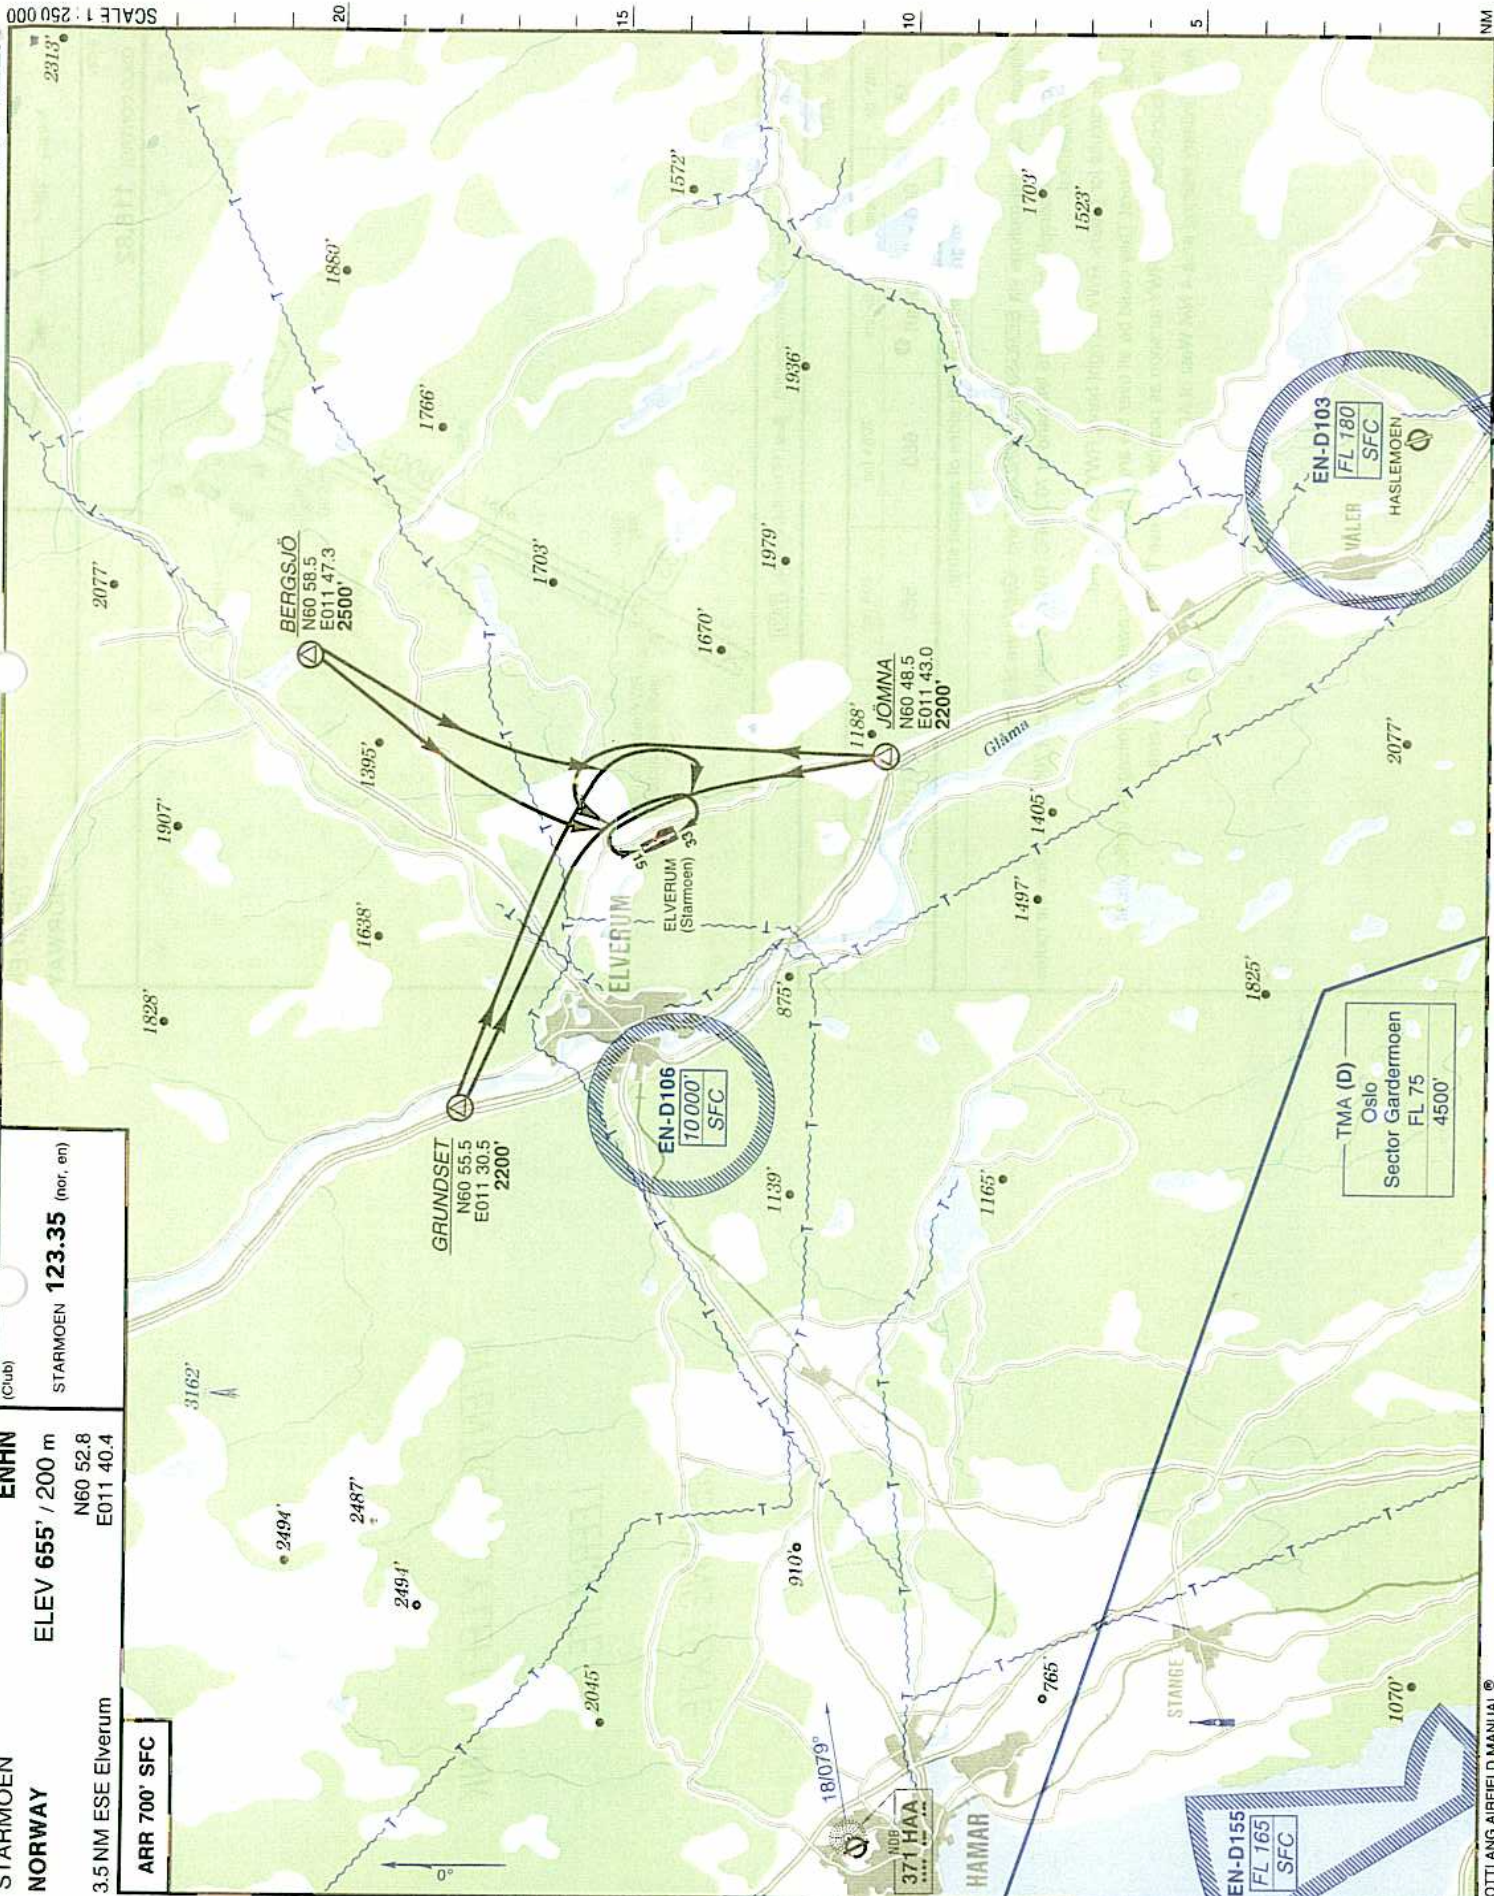
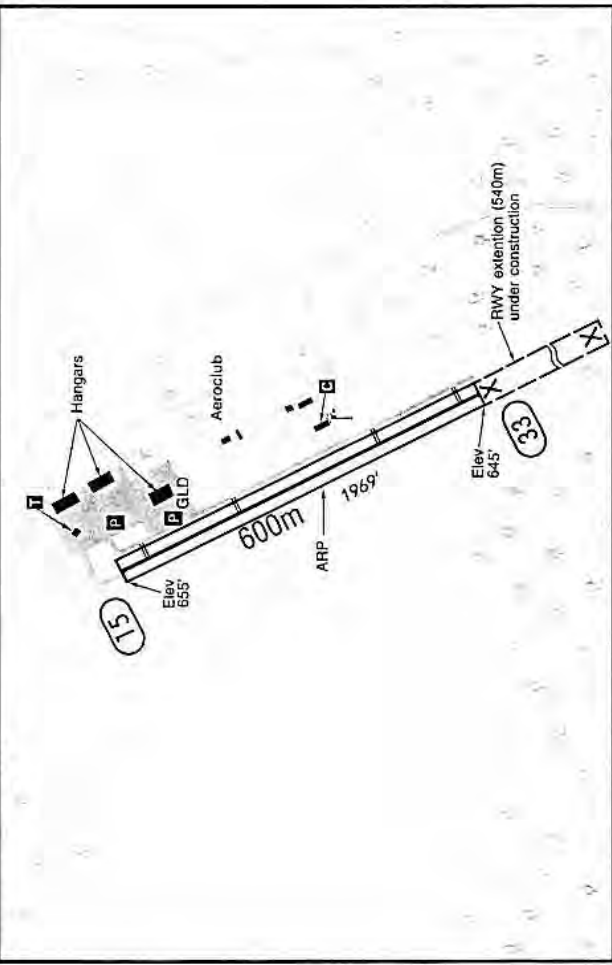
19-1 24 SEP 97
(Club)

STARMOEN 123.35 (nor, en)

CHANGES: APP Routes - REP coordinates - Airspace - Direction arrow.

RWY No	Dimension (m) - Surface	TORA (m)	LDA (m)	Strength	Lights
15	660 x 8 Asphalt	660	660	2.4 MTOW	—
33

with additional 21 m grass strip on both sides of asphalt strip.
