## BULLETIN

### HAVARIKOMMISJONEN FOR SIVIL LUFTFART (HSL)

BUL 03/97

-type og reg.: McDonnell Douglas MD 83, TC-IND  
Radiokallesignal: Intersun 1331 (SWW)  
Dato og tidspunkt: 19. august 1996 kl. 0705  
Hendelsessted: Kristiansand lufthavn Kjevik  
Type hendelse: Luftfartshendelse, ustabilisert initiell innflyging etterfulgt av overflyging og normal landing  
Type flyging: Ervervsmessig - Ikke regelbunden (Charter)  
Værforhold: Værvarsel fra 05 - 15: Vind 060°/ 5 kt, sikt 6 000 m, lettskyet i 1 500 ft, temporært mellom 05 - 07: sikt 3 000 m, dis, noen få skyer i 200 ft, fra 06 - 09: vind 220° /10 kt, CAVOK  
Aktuelt vær kl. 0720: Vind variabel/1 kt, sikt mer enn 10 km, noen få skyer i 300 ft, temperatur og duggpunkt +14°/+14°, trykk 1 023 hPa  
Flygeforhold: VMC  
Reiseplan: IFR  
Antall ombord: 134 passasjerer, mannskap 2/4  
Personskader: Ingen  
Skader på luftfartøy: Ingen  
Andre skader: Ingen  
Fartøysjefen  
-alder: 46 år  
-sertifikat: ATPL  
-flygererfaring: 6 910 timer

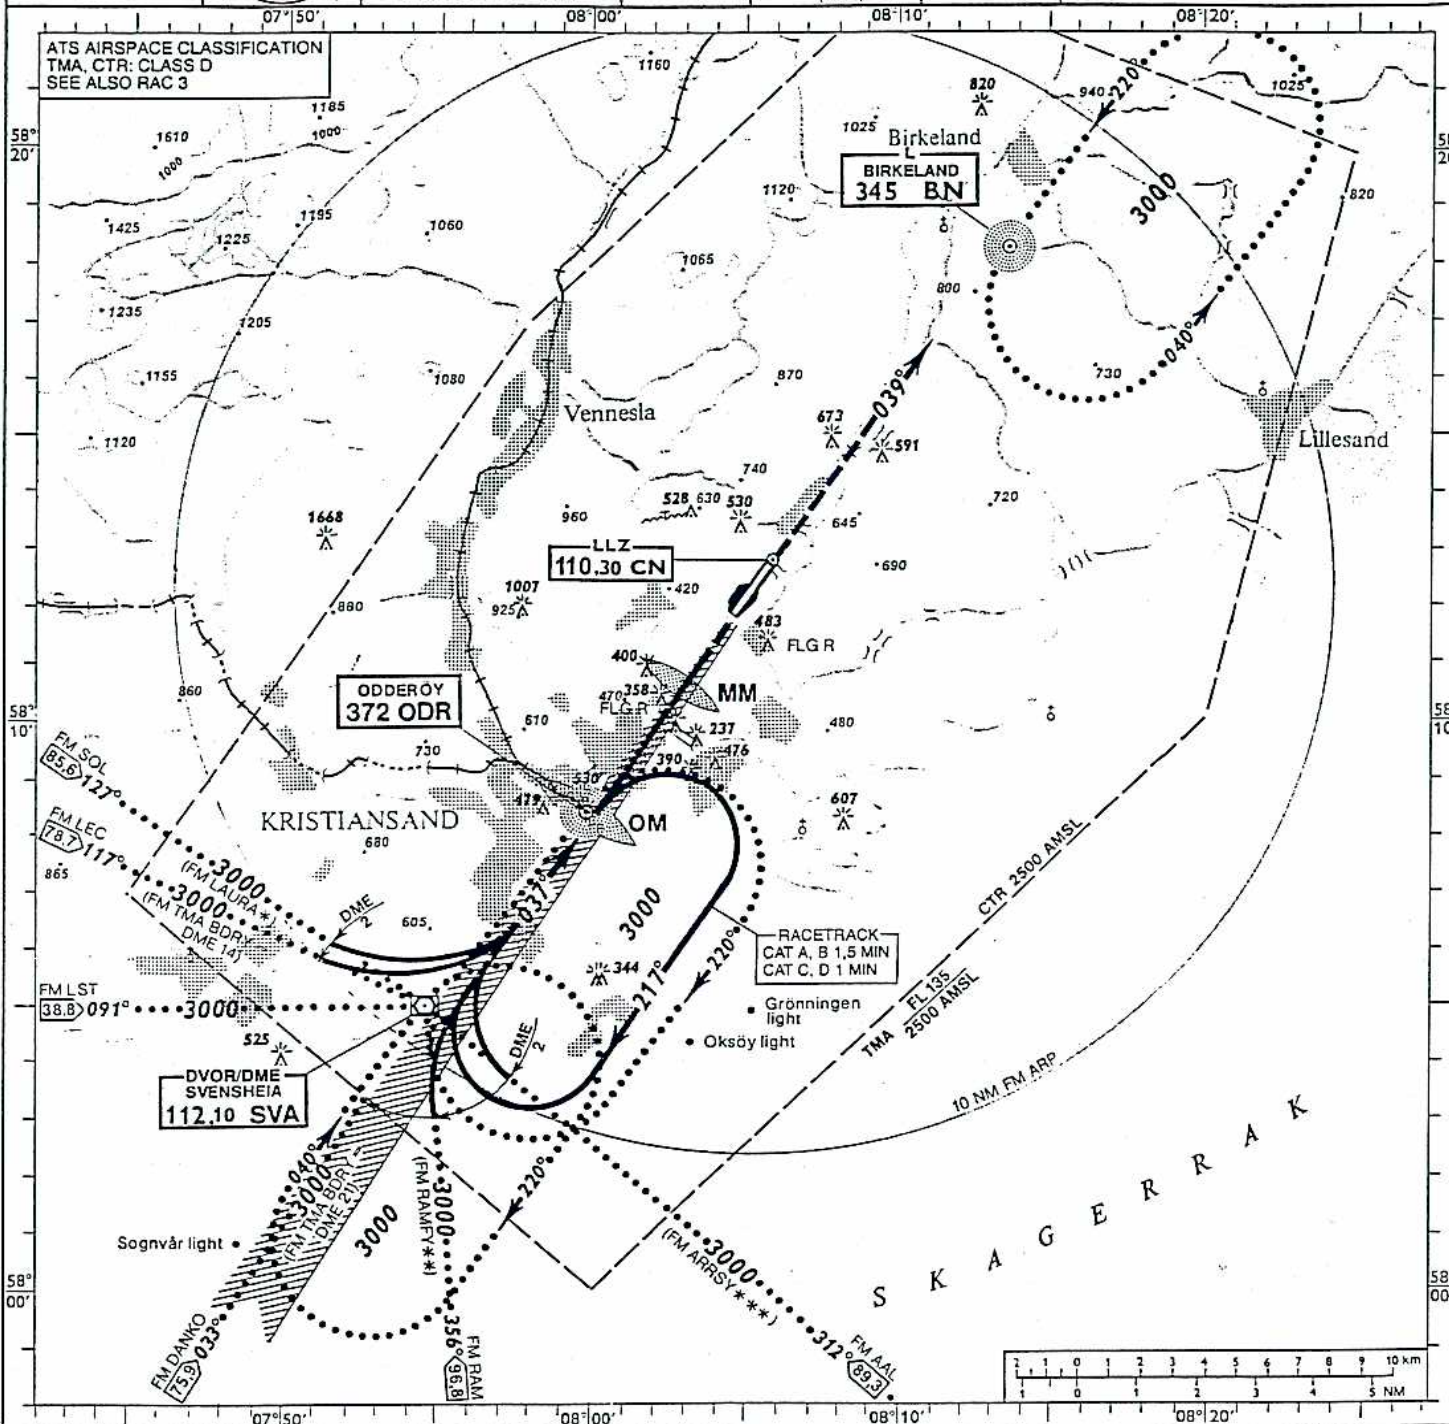
**KRISTIANSAND  
KJEVIK  
NORWAY**  
ILS-04

**ILS RDH 51**

- \* LAURA: R-307 SVA DME 15
- \*\* RAMFY: R-176 SVA DME 25
- \*\*\* ARRSY: R-132 SVA DME 23

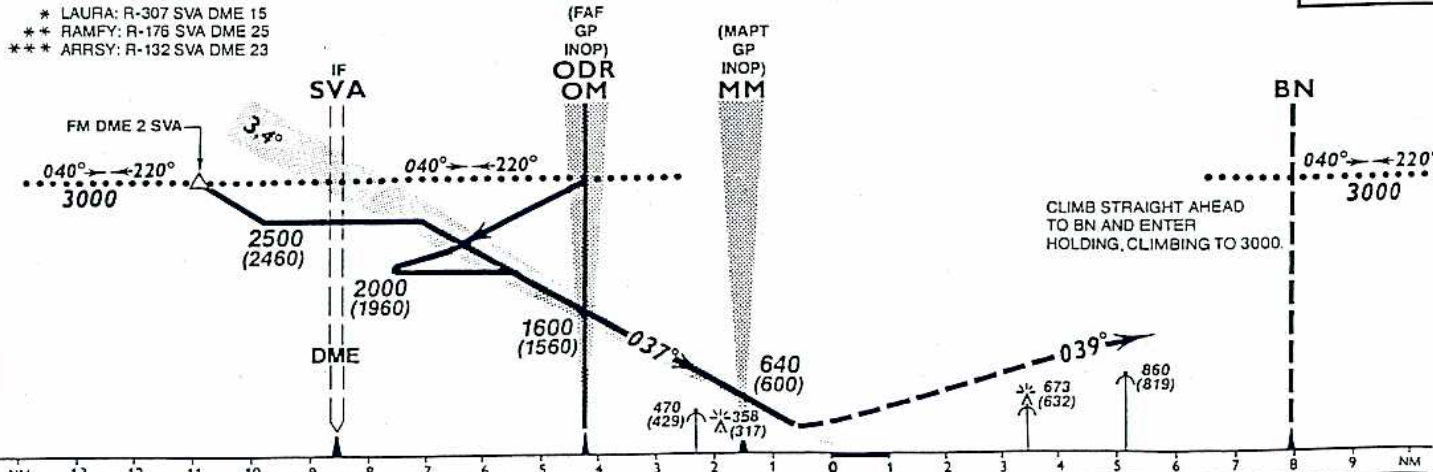
CAT OF ACFT	OCA (H)				FINAL APPROACH	DISTANCE FM FAF TO MAPT (GP INOP) 2,6 NM				
	A	B	C	D		SPEED	TIME	TIME	TIME	
STRAIGHT-IN	340 (299)	354 (313)	372 (331)	390 (349)	40	90	120	150	180	
GP INOP	610 (570)				2:39	1:46	1:19	1:04	0:53	
CIRCLING EAST OF AD ONLY	780 (730)	990 (930)	1110 (1050)	1110 (1050)	360	540	720	900	1080	
NOTE:					RATE OF DESCENT	2	3	4	6	
					DIST DME SVA	2	3	4	6	
					ALT (HGT)	2490 (2450)	2130 (2090)	1770 (1730)	1050 (1010)	690 (650)
