BULLETIN

HAVARIKOMMISJONEN FOR SIVIL LUFTFART (HSL)

BUL 13/93
Avgitt: 27. oktober 1993

Dato og tidspunkt: 31. juli 1993 kl 1423
Type flyging: Ruteflyging
Flytype: DHC-6 (WIF 792/793)
Hendelsessted: Trondheim lufthavn, Værnes
Værforhold: Sikt mer enn 10 km, spredt skydekke 2 000 FT

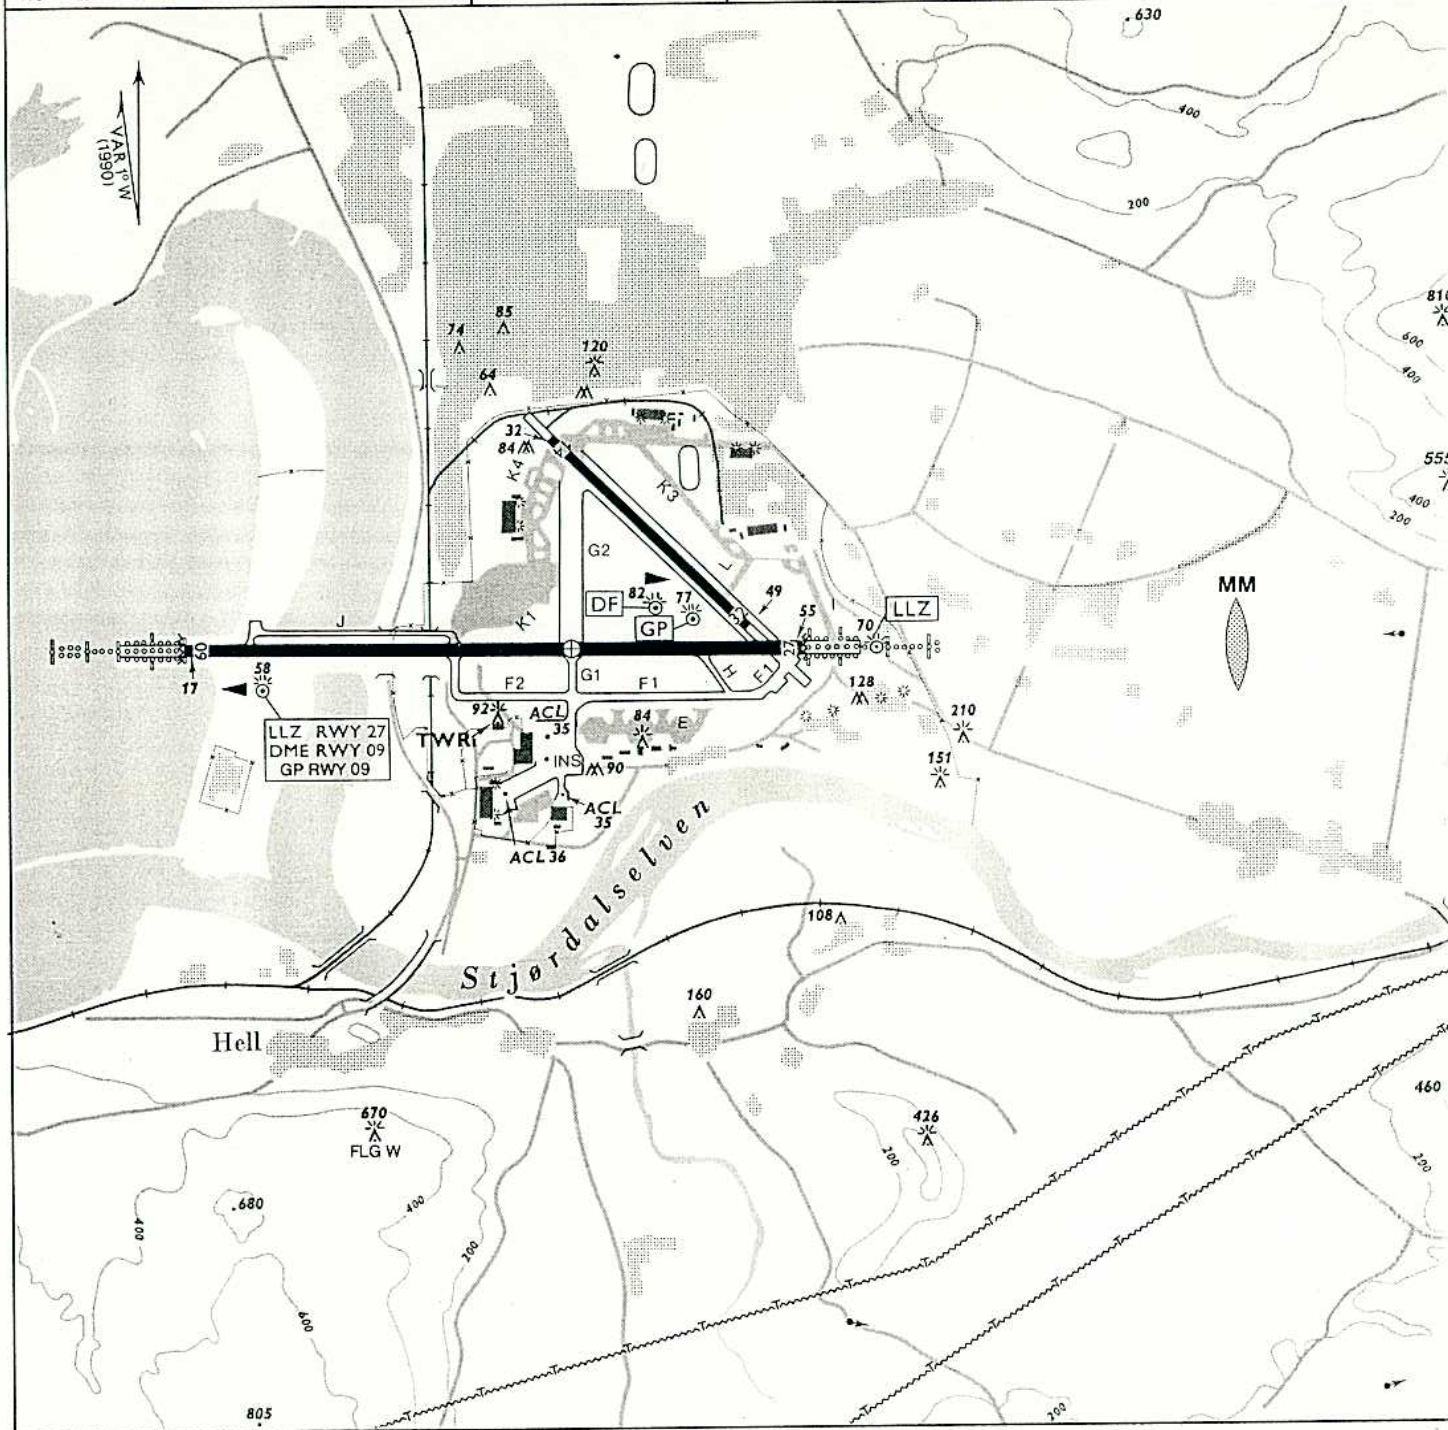
TRONDHEIM
VÄRNES
NORWAY

63°27'29"N 10°55'33"E
EUROPEAN DATUM
AD ELEV 55

RUNWAYS												RUNWAY LIGHTING				APPROACH LIGHTING			TAXIWAYS			PARKING AREAS		
ID	BRG	DMN-SFC	LCN	SWY	CWY	THR	TDZ	DIST	℄	EDGE	YZC	SWY	SYSTEM	LIL	LIH	VASIS	LOCATION	WID	LCN	LGT	LOCATION	SIZE	LGT	
09	090,25	2369 x 45	4)	80	—	LIH	—	—	—	LIH	LIH	LIH	℄/XBAR	✓	✓	3,0 ²	N OF ARP	80	6)	3)	E OF TERMINAL	100x120	FLOC	
27	270,25	ASPH	4)	60	—	LIH	—	—	—	LIH	LIH	LIH	℄/XBAR ¹⁾	✓	✓	3,4 ^{2 2)}	S OF ARP AND PARL 09/27	23	6)	EDGE	S OF TERMINAL	80 x 200	FLOC	
14	133,7	1047 x 36	5)	—	—	—	—	—	✓	3)	—	—	—	—	—	—	OTHER	12-15	—	3)				
32	313,7	ASPH 7)	5)	0	—	—	—	—	✓	3)	—	—	—	—	—	—

Ca 15 sekunder etter at WIF 793 hadde mottatt sin landingsklarering, kalte WIF 792 opp TWR, og anmodet om takseinstruksjoner. TWR instruerte WIF 792 om å takse til venteposisjon bane 27. Detaljerte takseinstruksjoner ble ikke gitt. WIF 792 benyttet taksebane G1 (se vedlegg).
