## Ny SHK-rapport med unikt innblikk i risikoen for unge MC-førere: Aldersgrensen bør heves

Statens havarikommisjons temaundersøkelse av ulykker med ungdom på lett motorsykkel bekrefter trafikantgruppens store sårbarhet, og avdekker et tydelig mønster av gjentakende sikkerhetsproblemer. Dersom aldersgrensen ikke heves, er det behov for en omfattende og koordinert innsats på alle nivåer.

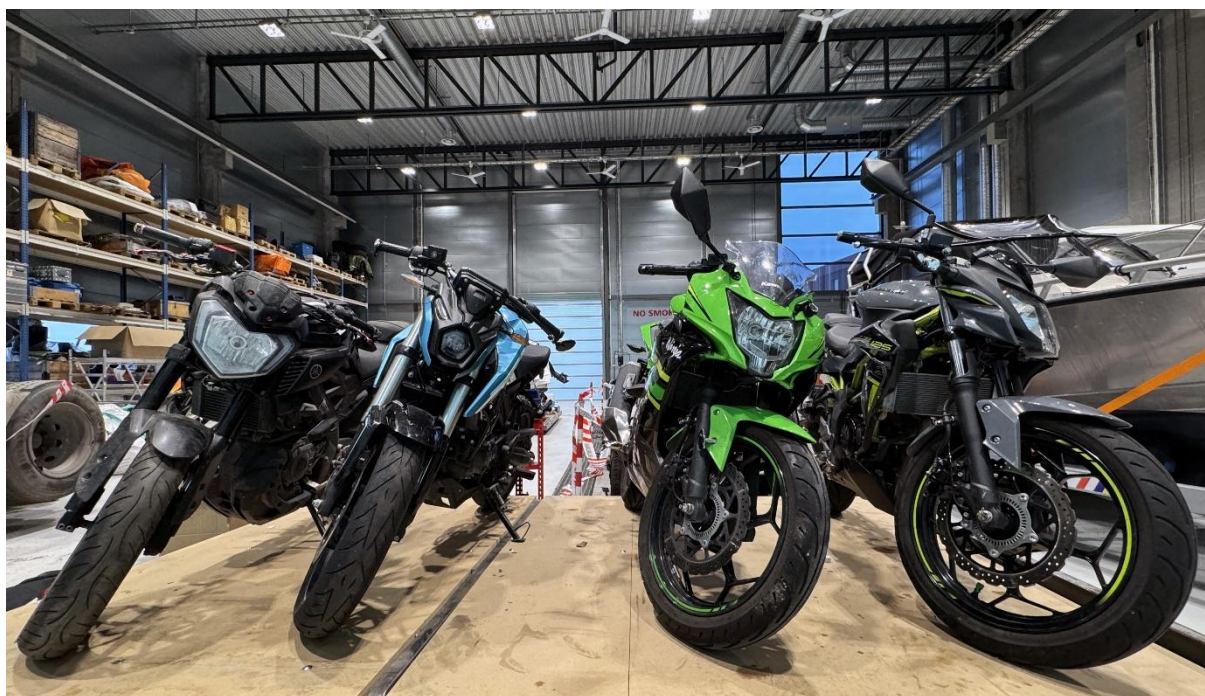
*4 lett MC fra de fire fatale ulykkene i 2024. Foto: SHK*

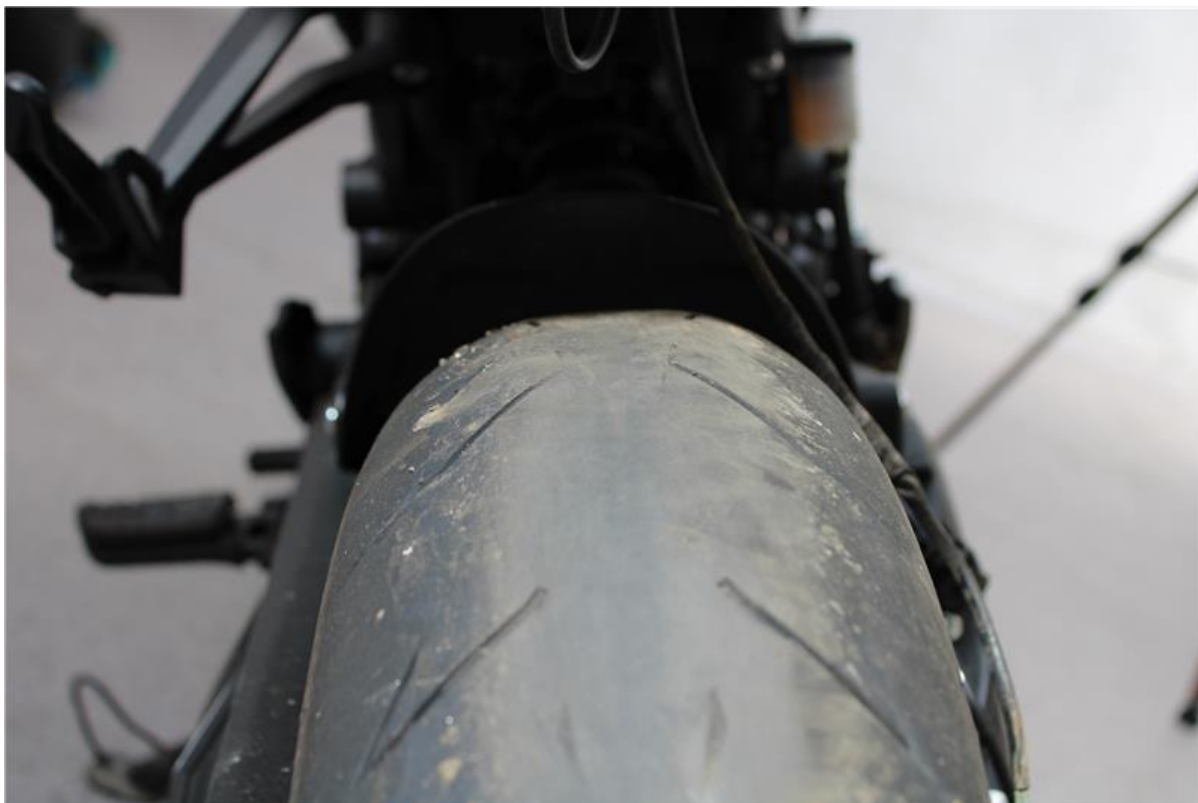
*Ikke tilstrekkelig mønsterdybde i dekk. Foto: SHK*

Tre av motorsyklene i dødsulykkene hadde tekniske feil eller mangler som påvirket stabilitet og kontroll, som slitte kjeder og drev, slitte dekk, feilmonterte hjul, feil dekktrykk og svekket støtdemping. To av syklene var forholdsvis nye. I dag er motorsykler unntatt fra periodisk kjøretøykontroll (PKK). Statens vegvesens stikkprøvekontroller fanger heller ikke opp alle tekniske feil og mangler.

– Det er bekymringsfullt at relativt nye sykler har tekniske feil og mangler som er så grunnleggende for sikkerheten. Vi tilrår derfor Statens vegvesen å få på plass regulering slik at den tekniske tilstanden på lette motorsykler blir fulgt opp tettere. Ungdom har ofte lite erfaring med teknisk kontroll og vedlikehold, og foresatte har en vanskelig og utydelig rolle i å følge det opp. Undersøkelsen viser hvor viktig det er å jevnlig sjekke og vedlikeholde motorsyklene og å bruke MC-verksteder for service, sier avdelingsdirektøren i Statens havarikommisjon.

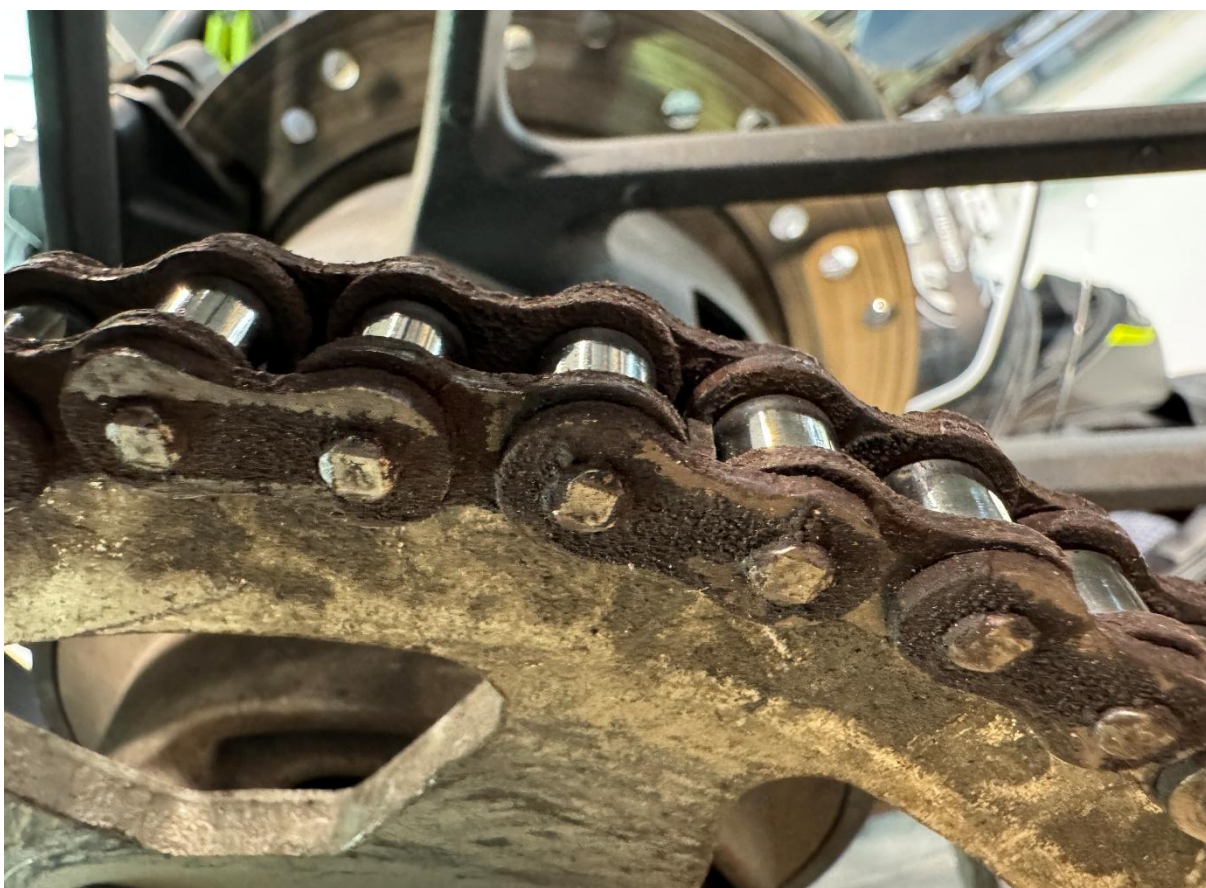
*Slitt og dårlig vedlikeholdt kjede. Foto: SHK*
